Gerbergässlein 2 (1989/6) Zur Baugeschichte der Häuser «zum Schwarzen Turm» und «zum Grünen Stern» sowie Reste einer Gerberei aus dem 18./19. Jh.

Christoph Ph. Matt, Daniel Reicke

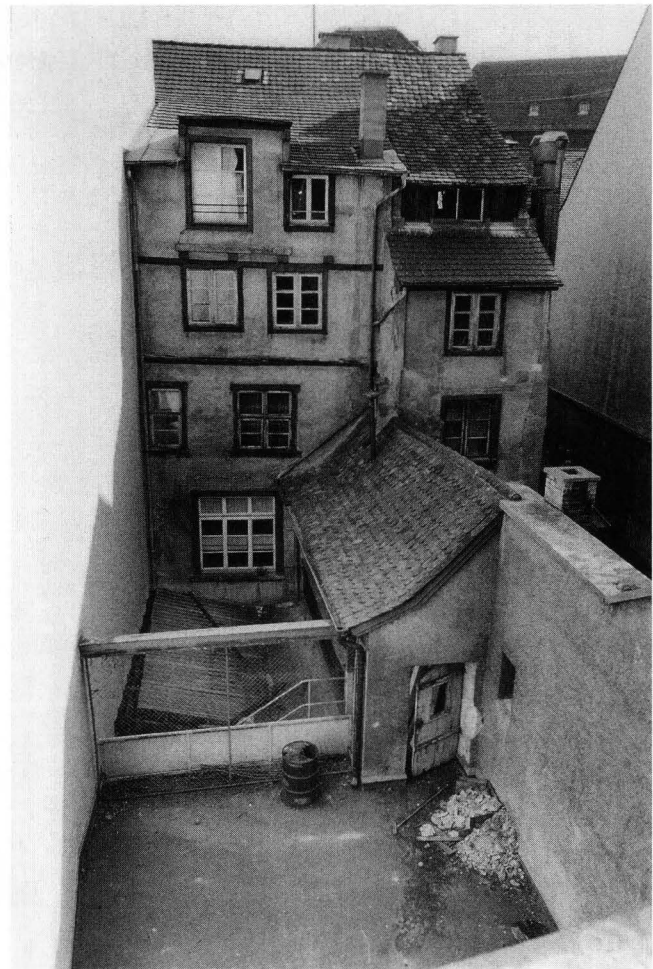
Abb. 2. Gerbergässlein 2, 1989/6. Blick vom Talhang auf die Hinterfassaden der Häuser «zum Schwarzen Turm» (links) und «zum Grünen Stern» (rechts); Zustand vor der Renovierung. Am rechten Bildrand ist die in den dreissiger Jahren entstandene Brandlücke zu erkennen (ehemals Gerbergässlein 4, Haus «zum Ramspach»), die 1989/90 wieder überbaut worden ist. Im Vordergrund ein Rest der Dachterrasse des Hinterhauses (ehemaliger «Schwarzer Turm»), dahinter das Hinterhöflein mit den Gerbergruben aus dem 18./19. Jh. (siehe Abb. 13–17).

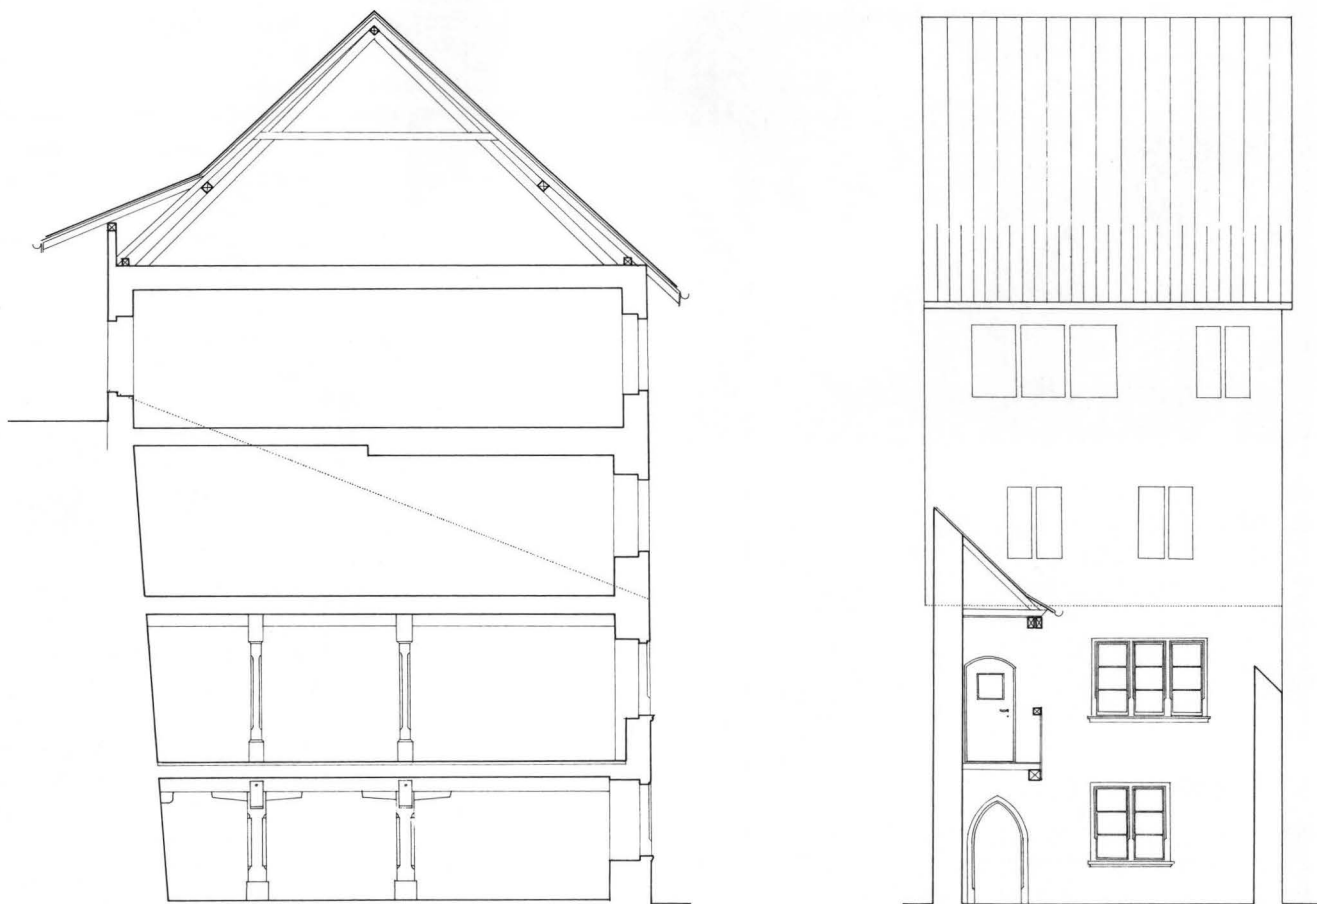
Abb. 5. Gerbergässlein 2 Nord, Hinterhaus, ehemaliger «Schwarzer Turm». Umzeichnung der Baueingabepläne von 1944 mit den abgetragenen Obergeschossen. Die damals vorgesehene Gebäudehöhe ist punktiert eingetragen. Schnitt, Blick nach Norden: im Innern profilierte Holzstützen bzw. Ansicht der Fassade. – Umzeichnung: H. Ritzmann, nach Aufnahmen des Zeichnungsbüros Salmenbräu, Rheinfelden. – Massstab 1:200.

Wohl zugunsten besserer Lichtverhältnisse oder einer besseren Durchlüftung des Hofes wurden 1944 die beiden oberen Geschosse des Hinterhauses von Haus Nr. 2 Nord abgetragen¹³. Die damaligen Baueingabepläne (Abb. 5) zeigen, dass die talseitige Fassade des bis 1944 viergeschossigen Hinterhauses spätgotische Fenstergewände aufwies und das Innere aus Holz – mit je zwei Unterzügen und profilierten Holzstützen – konstruiert war. Der im Schnitt aufgezeichnete Dachstuhl scheint, nach der Firstpfette zu schliessen, erst im 19. Jahrhundert entstanden zu sein. Anstelle der abgetragenen Geschosse wurde ein Pultdach errichtet, das an die gemauerte, auf der Höhe des Heubergs verlaufende Brüstung anschloss.

Von diesem 1944 teilweise abgetragenen Hinterhaus waren 1989 nur noch die Aussenmauern erhalten. Im flach gedeckten Erdgeschoss hatte man mit Kalksandsteinmauern Wirtschaftsräume für das Restaurant hergerichtet; die in der Eingabe von 1944 noch für beide Geschosse dokumentierten Holzstützen (Abb. 5) waren inzwischen verschwunden.

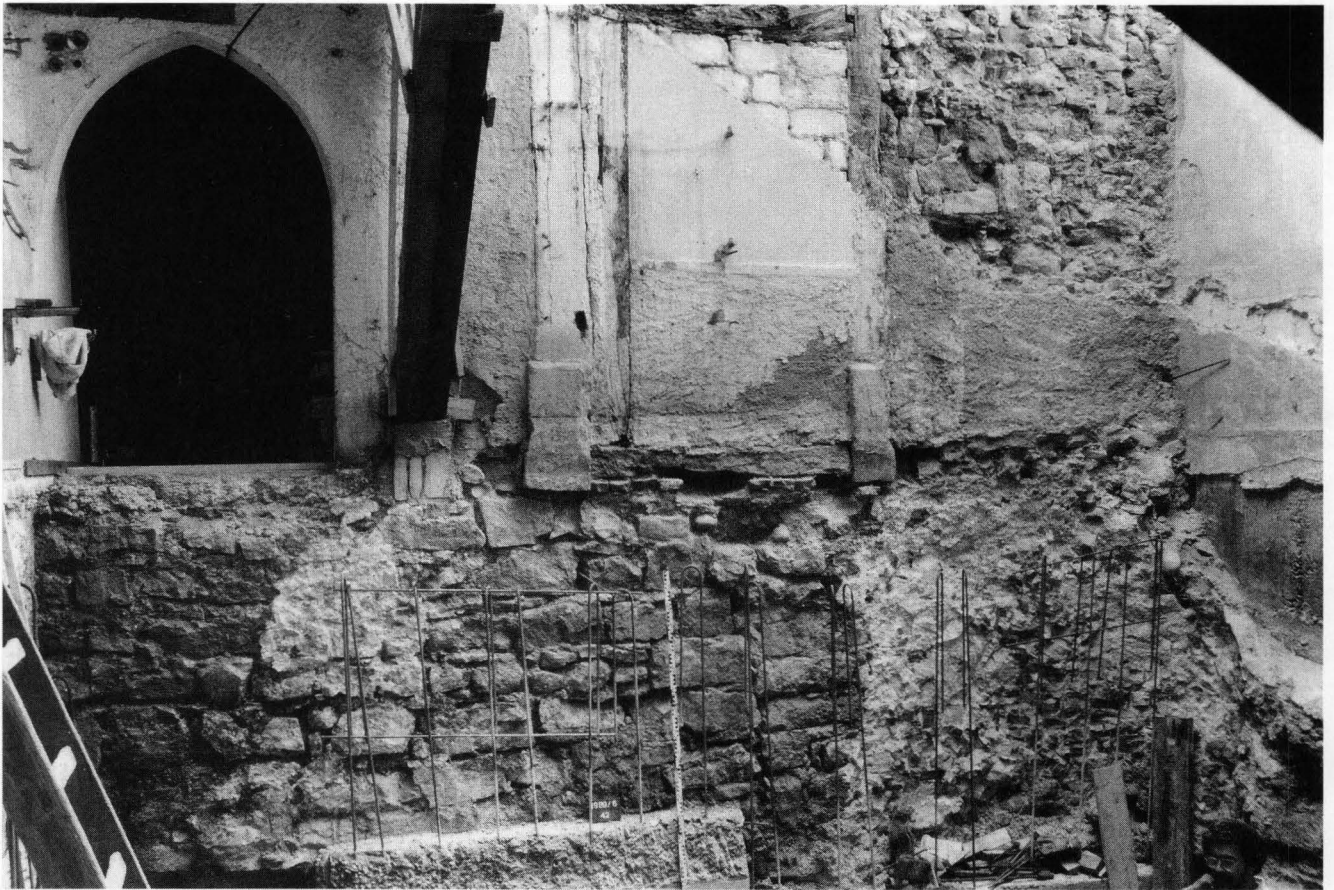
Abb. 7. Gerbergässlein 2 Nord, Hinterhaus. Blick auf die Vorderfassade des «Schwarzen Turms» (vgl. Abb. 6): zu erkennen sind die originale, mit Zement verputzte Eingangstüre des Turms im Erdgeschoss und das Fundament sowie die moderne Unterfangung (darunter). – Foto: AB Nr. 42.

In der Mitte der talseitigen Mauer ist eine 2 m breite Störung erkennbar, die durch ein Türgericht aus Eichenpfosten verursacht wird (Abb. 6 und 7). Dieses ist laut dendrochronologischer Datierung um 1640/50 oder auch etwas später eingebaut worden¹⁵. Die untersten Teile der Pfosten sind im 19. Jahrhundert durch Sandsteinkonsolen ersetzt worden. Später wurde aus dem Eingang ein Fenster.

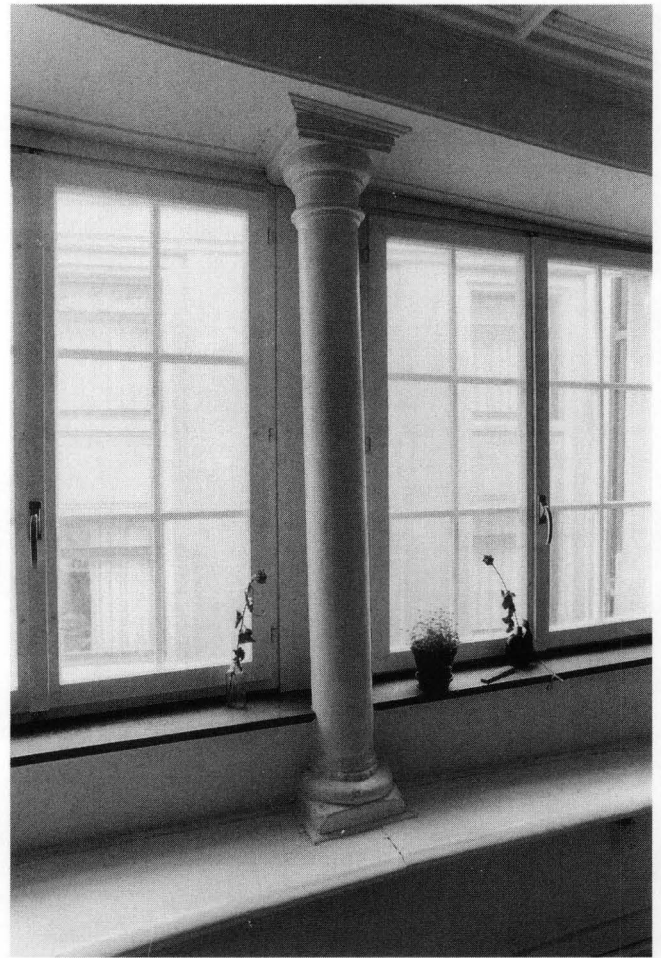
Abb. 11. Fenstersäule im zweiten Stock von Haus 2 Nord, wohl 17. Jh. – Foto: BaDpf. B 377/13.

Hier sei noch auf die Ausstattung eines Raums im Vorderhaus zum *Schwarzen Turm* hingewiesen (Nr. 2 Nord). Im 2. Stock befindet sich strassenseitig ein Fensterband, das innen wohl seit dem 17. Jahrhundert eine schöne Fenstersäule toskanischer Ordnung aus Sandstein aufweist (Abb. 11). Der Raum ist mit einer einfachen Kassetten-Täferdecke versehen. Dieses Täfer kann anhand der in Fragmenten festgestellten grauen Bemalung der ursprünglichen Decke frühestens im 17. Jahrhundert eingefügt worden sein. Die Farbuntersuchungen des Restaurators legen nahe, dass die Täferung und die Fenstersäule vom selben Umbau stammen³⁰. Die Säule hat an zwei Schaftringen eine typisch barocke, sehr breite Scharrierung (vgl. unten).

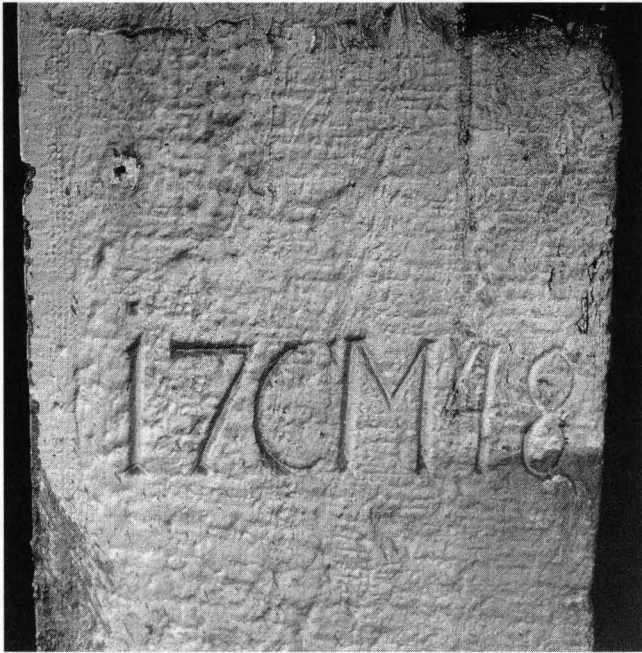
Abb. 12. Inschrift mit Jahrzahl auf Pfeiler an der Rückseite von Haus 2 Nord (Erdgeschoss). – Foto: BaDpf. B 501/21.

Auf einem sandsteinernen Pfeiler an der Rückseite des nördlichen Vorderhauses, direkt neben der Türe, sind die Zeichen «1 7 C M 4 8» eingehauen (Abb. 3, Abb. 12). Die Initialen bezeichnen eindeutig den damaligen

Der schriftlich datierte Pfeiler stand damals wohl frei, d.h. das Erdgeschoss des Hauses war gegen hinten offen. In diesem Bereich, im Hof und im Hausinnern, sind Reste der Gerberei zum Vorschein gekommen (siehe unten). Ob im Jahr 1748 weitere Umbauarbeiten im Haus erfolgten, entzieht sich unserer Kenntnis. Nicht ausgeschlossen, aber vom Stil her nicht sehr wahrscheinlich ist, dass die oben beschriebene Herrichtung des Raumes mit der Fenstersäule im 2. Stock ebenfalls auf das Jahr 1748 zurückgeht. Die Säule ist nämlich an zwei Stegen am Schafring und am Kapitell breit scharriert, wie dies an Grabmälern des frühen 18. Jahrhunderts gebräuchlich war.

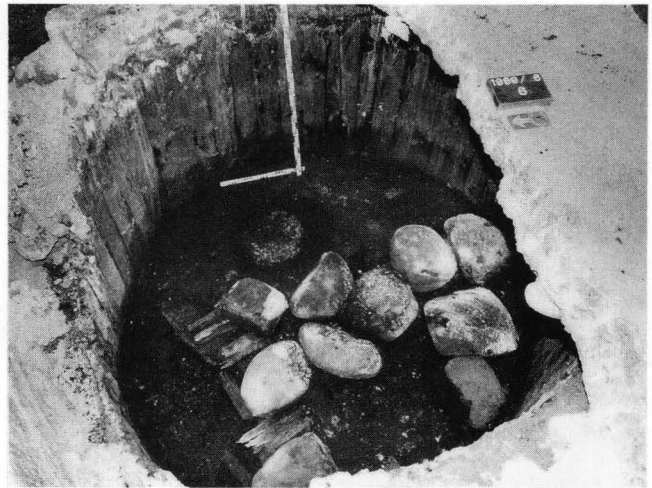
Abb. 14. Gerbergässlein 2 Nord, Hinterhof. Gerbergrube 1 (Abb. 3) nach Entfernung des Bsetzsteinbodens (Abb. 13): Steine zum Beschweren/Niederhalten der Häute in der Gerberlohe. – Foto: AB 6.

das Gerbergewerbe, das aufgrund der historischen Quellen eindeutig als Rot- oder Lohgerberei zu bestimmen ist. Anhand des *Bottichs Nr. 1* soll der Befund, der sich beim Ausgraben zeigte, exemplarisch beschrieben werden (Abb. 13–17). Zuerst im Bottich lag einen halben Meter unterhalb des Bottichrandes – zu unserem anfänglichen Erstaunen – ein sorgfältig verlegter Bsetzsteinboden mit einer Abflussrinne (Abb. 13). Es stellte sich jedoch rasch heraus, dass es sich bei diesem eigenartigen Befund um einen abgesackten ehemaligen Hofbelag handeln musste, der bei Aufgabe der Gerberei, wohl kurz vor 1853, im Hinterhof angelegt worden war. In den anderen Bottichen fehlte dieser Boden, hingegen waren in den Profilwänden die Steine noch in Bodenhöhe zu sehen. Wenig unterhalb dieses verstärzten Bodens kamen mächtige Kieselwacken zum Vorschein (Abb. 14). Sie ruhten auf kreuzweise verlegten losen Brettern (Abb. 15) und waren teilweise so schwer, dass sie von einem kräftigen Mann nur mit Mühe gehoben werden konnten. Ganz offensichtlich hatten sie als Beschwersteine die zu gerbenden Häute in der Lohe niederzuhalten. Unter der Bretterlage wurden die festen Bestandteile der letzten Gerberlohe gefunden: eine feuchte, krümelige, rot- bis dunkelbraun gefärbte organische Schicht mit viel Rinde⁴¹. Leder kam hingegen nicht zum Vorschein. Ganz offensichtlich war nach Aufgabe der Gerberei der ganze Grubenhalt «in situ» belassen und der von Gerbergruben gewissermassen durchlöcherter Hinterhof mit einem neuen Bodenbelag überdeckt worden⁴².

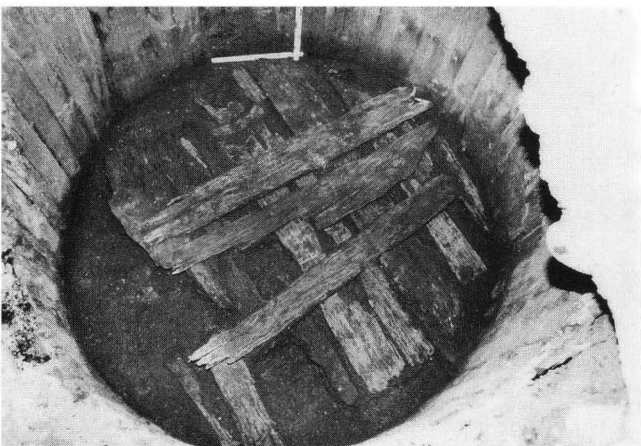
Abb. 15. Gerbergässlein 2 Nord, Hinterhof. Gerbergrube 1 (Abb. 3) nach Entfernung der Beschwersteine (Abb. 14): kreuzweise verlegte, lose Bretter zum Niederhalten der Häute in der Gerberlohe, darunter die eingetrockneten Reste der Gerberlohe. – Foto: AB 10.

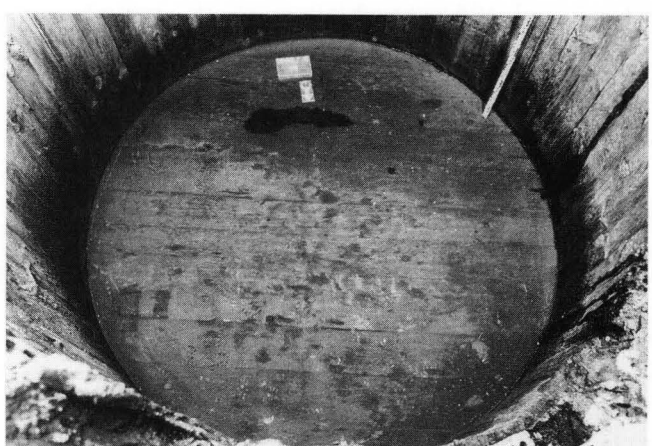
Abb. 16. Gerbergässlein 2 Nord, Hinterhof. Gerbergrube 1 (Abb. 3): der Bottich aus Eichenholz in ausgehobenem Zustand (vgl. Abb. 13–15). Bei der schwarzen Verfärbung am Boden handelt es sich um den eingetrockneten Rest der in der Grube belassenen Gerberlohe. – Foto: AB 13.

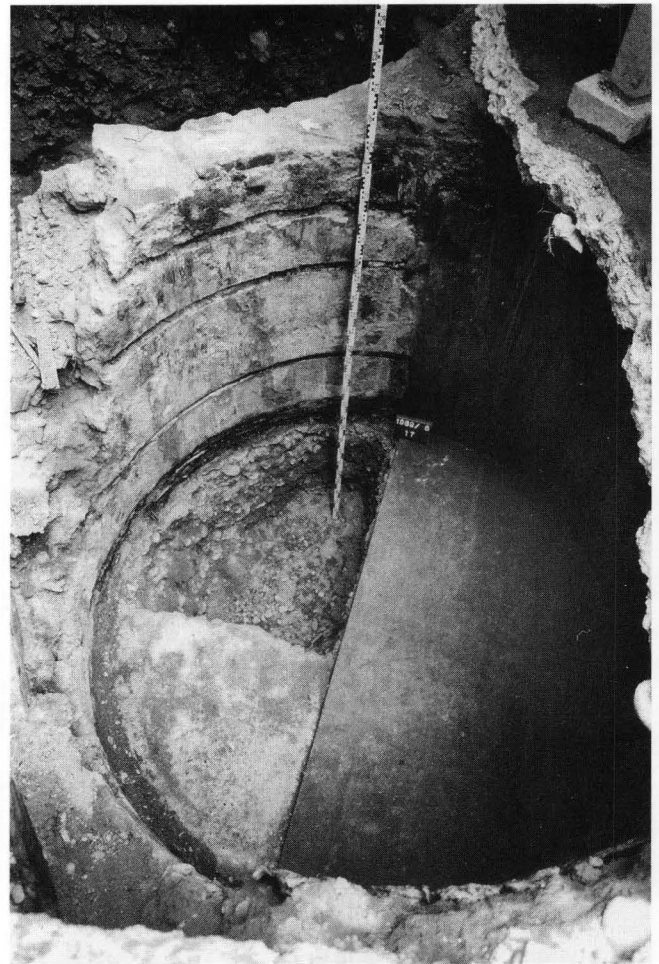
Abb. 17. Gerbergässlein 2 Nord, Hinterhof. Gerbergrube 1 (Abb. 3): die Gerbergrube mit teilweise entfernten Dauben. Deutlich ist im Mörtel der Negativabdruck des hölzernen Bottichs und der die Dauben zusammenhaltenden, geflochtenen Bänder zu erkennen. Der massive gemauerte Boden ist teilweise bis auf den natürlichen Kies abgebrochen. – Foto: AB 17

Weil die Bottiche ursprünglich vollständig von Mörtel umgeben (eingemauert) waren, zeichneten sich nach Entfernung der Dauben die Bottichnegative überaus deutlich im Mörtel ab (Abb. 17). Zwischen den Bottichen waren Stege aus Backsteinen hochgemauert. Das Mörtelbett der Gerbergruben 1, 4 und 7–10 war vollständig erhalten, dasjenige von Grube 2 hingegen bei der Zumauerung des breiten Durchgangs in der Hinterfassade des Vorderhauses (Abb. 3,2) in den Jahren nach 1748 leicht gekappt worden. Grube 2 dürfte also zusammen mit den anderen im Hinterhöflein gelegenen Gruben zum Gründungsbetrieb aus dem Spätjahr 1741 (oder kurz danach) gehört haben. Grube 3 war beim Neubau des Nachbarhauses (modern) leicht angerissen worden. Von den Gruben 5 und 6 im Vorderhaus waren nur noch an den Hausfundamenten letzte Reste des Mörtelbettes vorhanden.
